Správa o výsledku kontroly č. HK/3/2020

Číslo kontroly: HK/3/2020

Cieľ kontroly : kontrola zákonnosti, hospodárnosti a efektívnosti realizácie akcie výstavby nového parkoviska pri objekte Polikliniky (najmä obstaranie projektovej dokumentácie, obstaranie dodávateľa, zmluvné náležitosti, zverejňovanie, dodržanie časového harmonogramu realizácie diela, kontrola dodaného diela, finančné vzťahy).

Príloha k správe z kontroly HK/3/2020 pre MsZ – fotodokumentácia

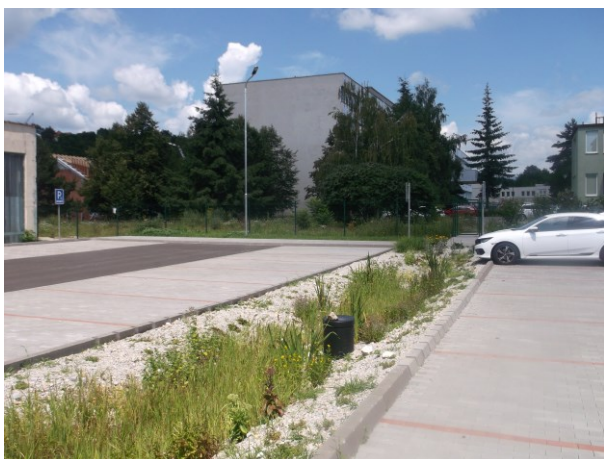
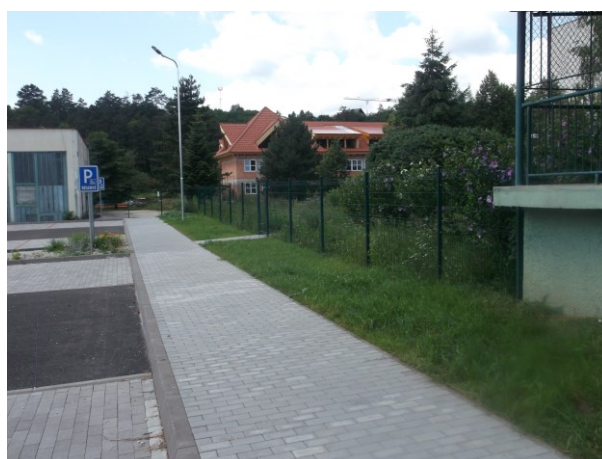
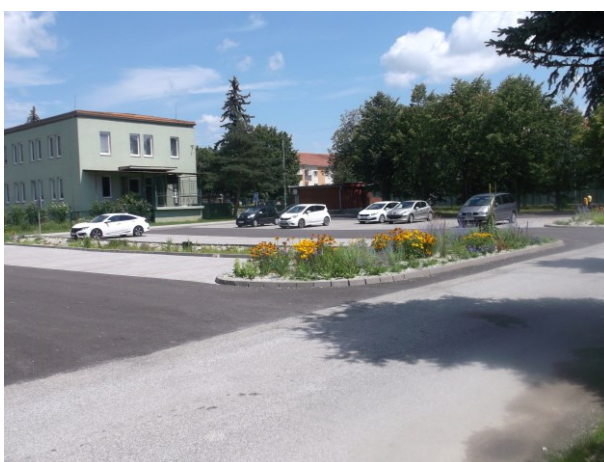
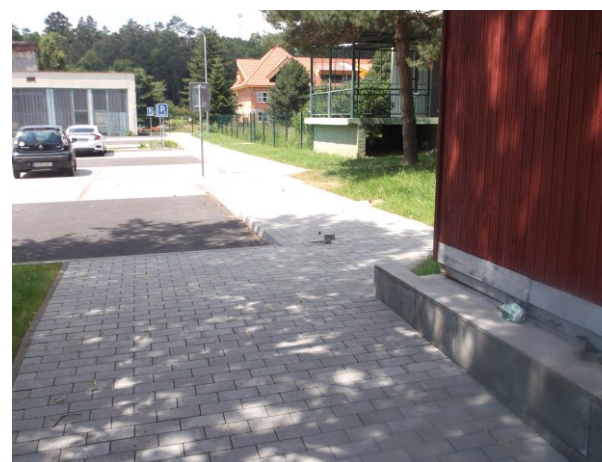
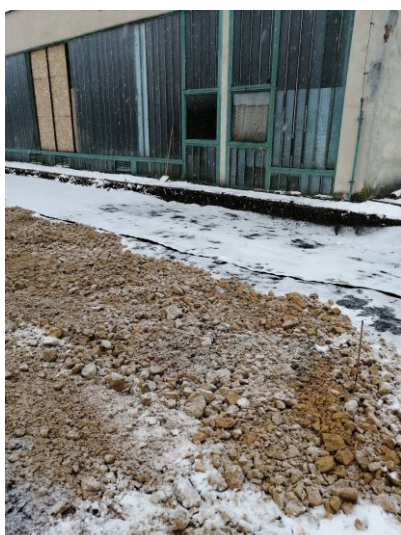
1. Fotodokumentácia z miesta realizácie výstavby parkoviska (5x finálny stav, 2x foto zachytávajúce rozloženú podkladovú fóliu)

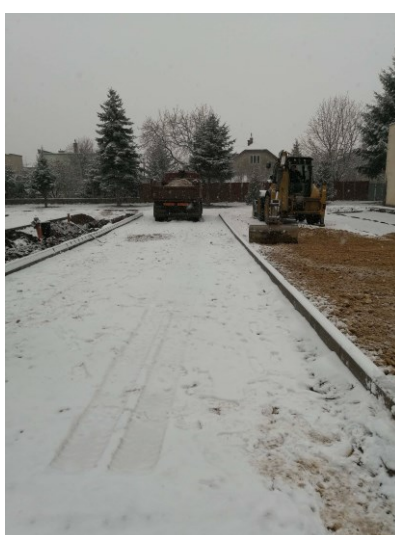
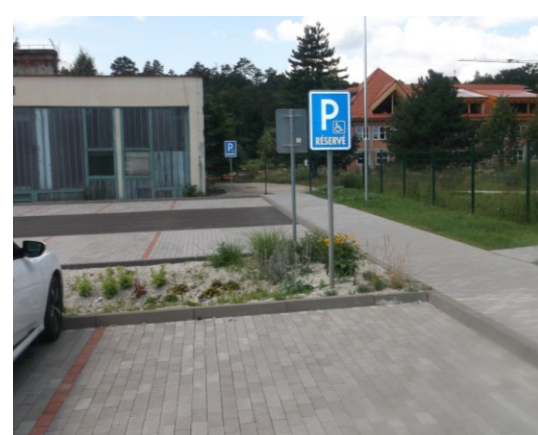
Z dostupnej fotodokumentácie o realizácii stavby parkoviska, poskytnutej mestským úradom, je možné rozpoznať položenú fóliu na povrchu cca 100-200 m² (súčasnú parkovacie miesta pri kotolni). Pripomíname, že rozpočtovaných na prekrytie fóliou bolo 1212m².
